GINCO EMPRESARIAL

DUBAI

**RELATÓRIO FOTOGRÁFICO
MARÇO**

SERVIÇOS EM ANDAMENTO

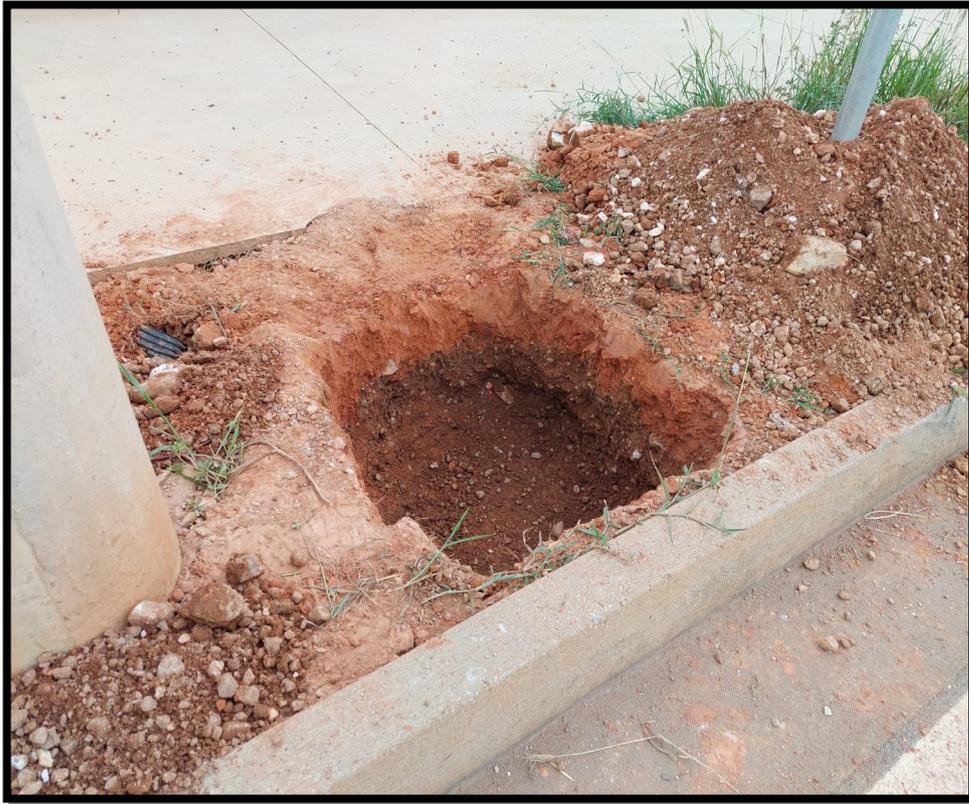
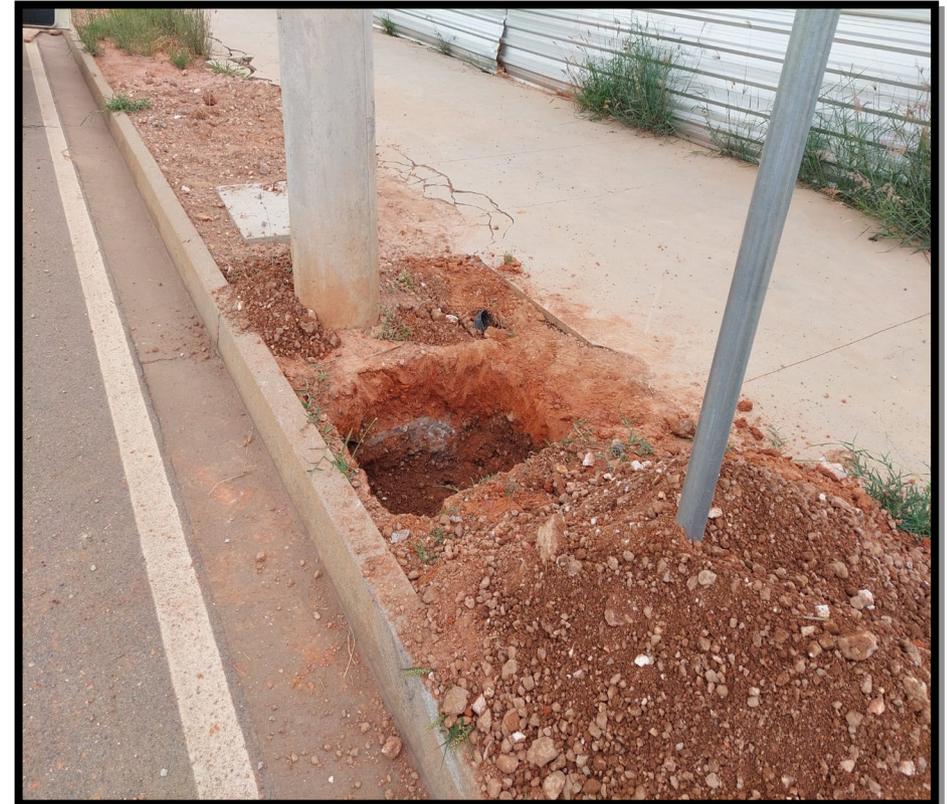
Fotos: 01 e 02

Serviço: Instalação das caixas de lógica.

Local: Av. Juarez.

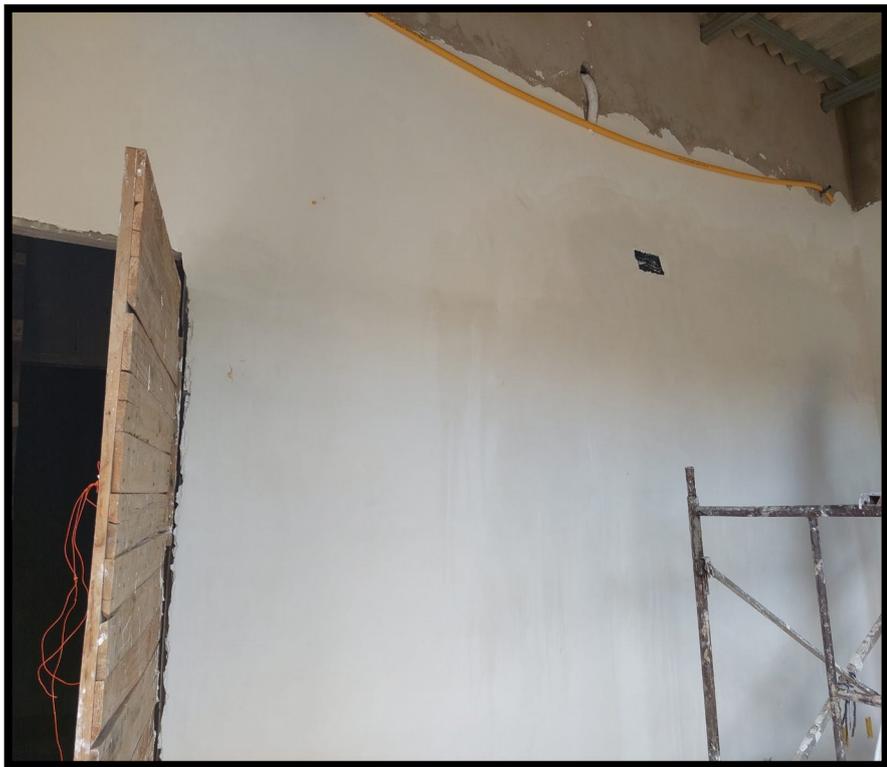
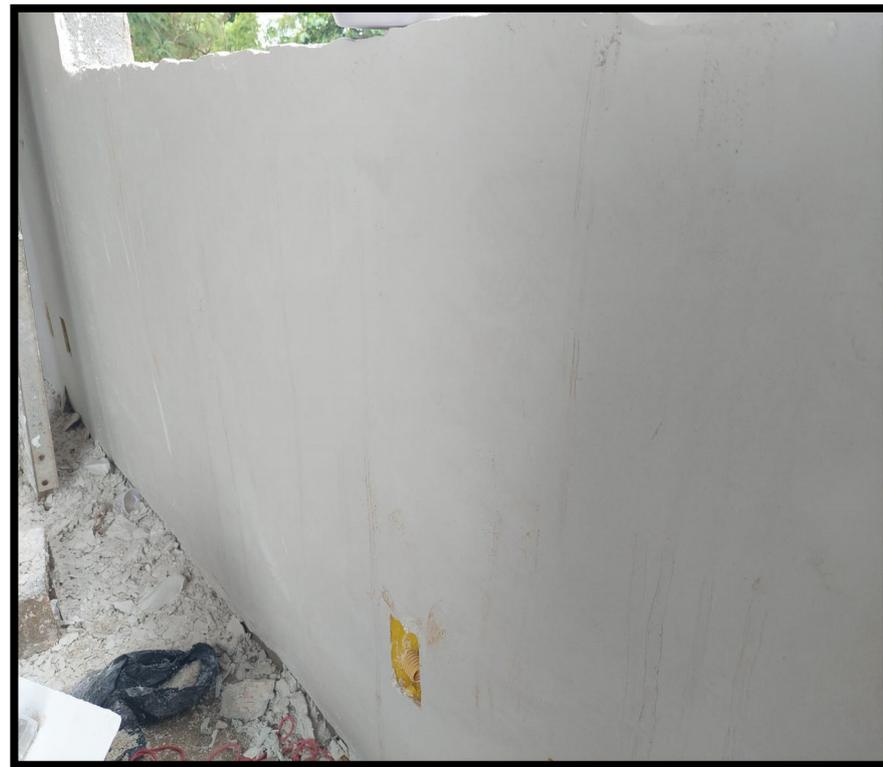
**Foto: 04****Fotos: 03 e 04**

Serviço: Aplicação de gesso na alvenaria

Local: Edificação de serviço (Administração).

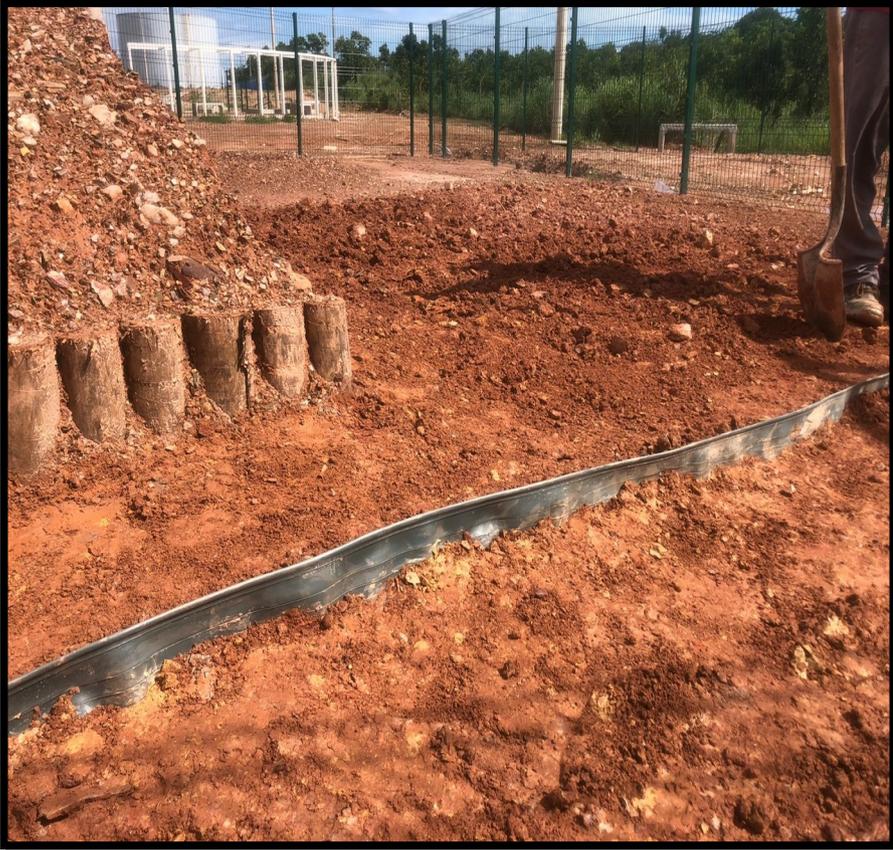
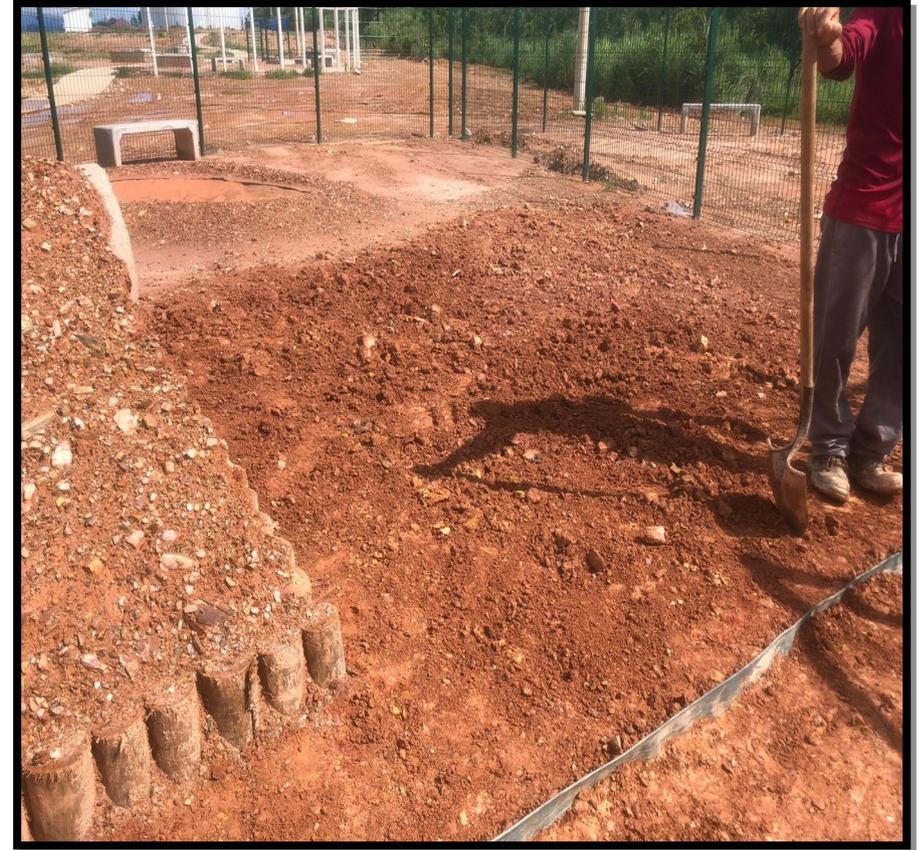
**Foto: 06****Fotos: 05 e 06**

Serviço: Regularização do terreno.

Local: .Petpark2.

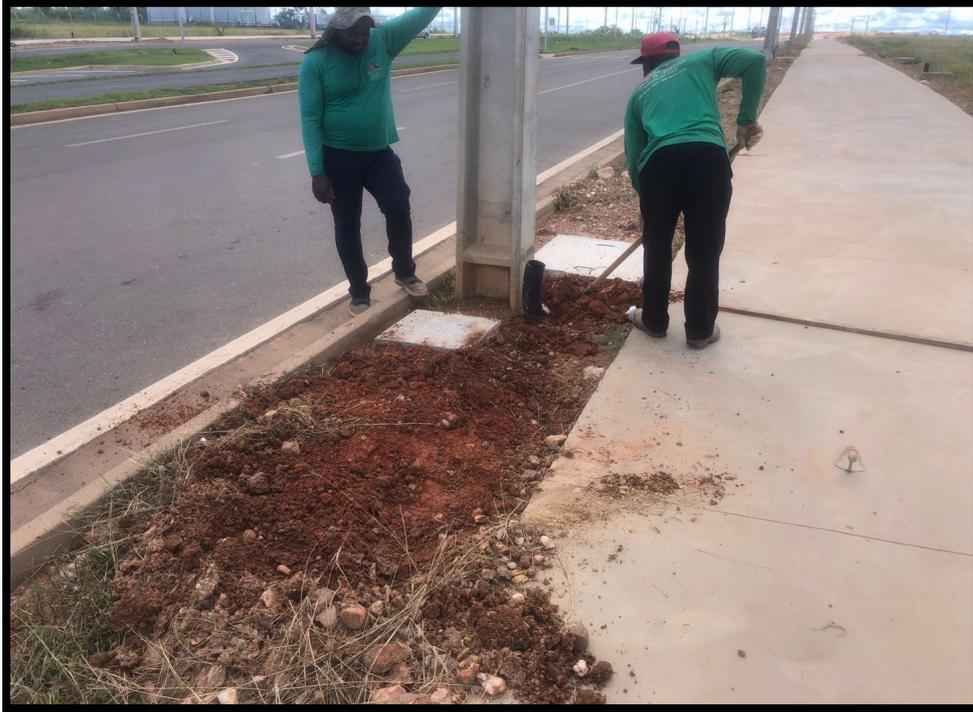
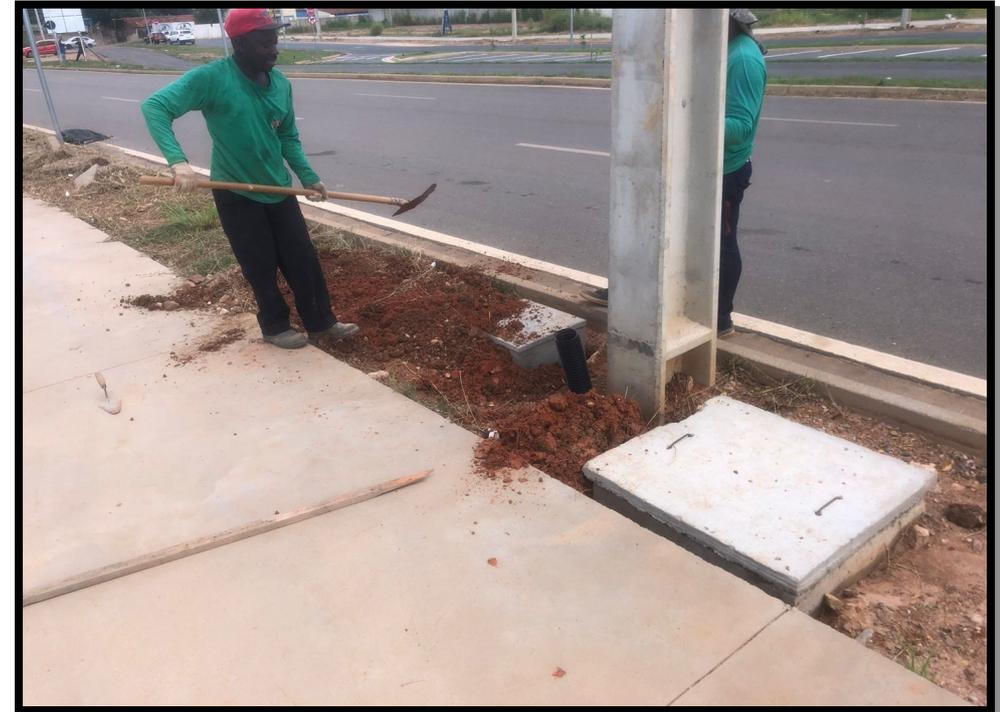
**Foto: 08****Fotos: 07 e 08**

Serviço: Instalação das caixas de lógica.

Local: Avenida Juarez

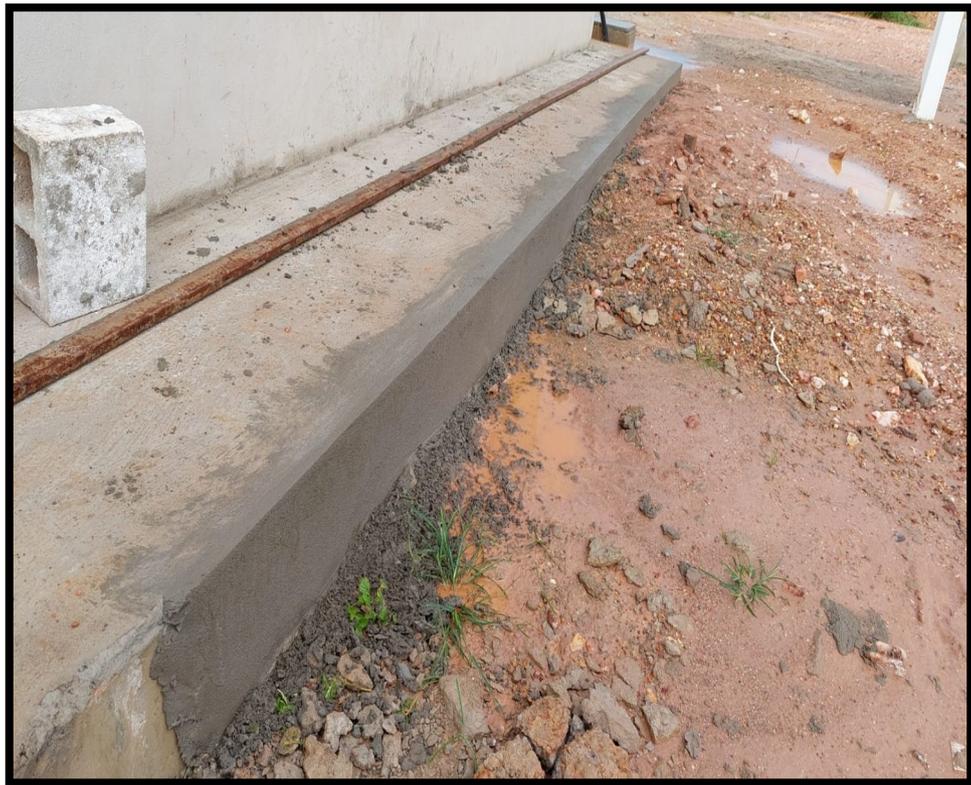
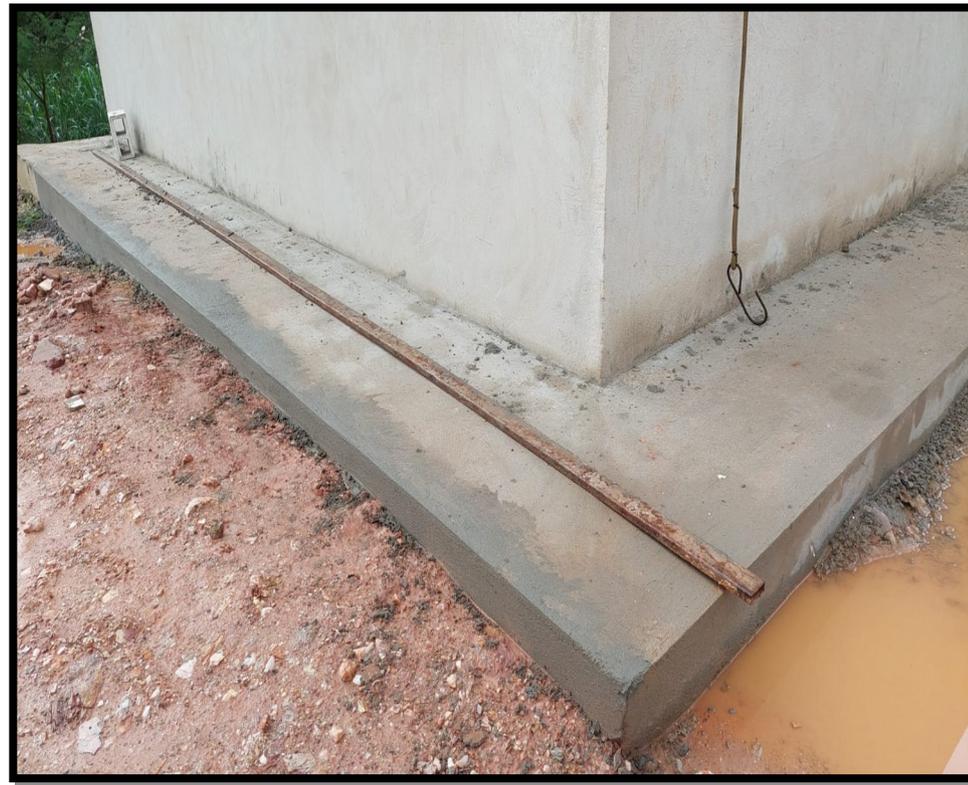
**Foto: 10****Fotos: 09 e 10**

Serviço: Acabamento das calçadas.

Local: Edificação de serviço (Administração).

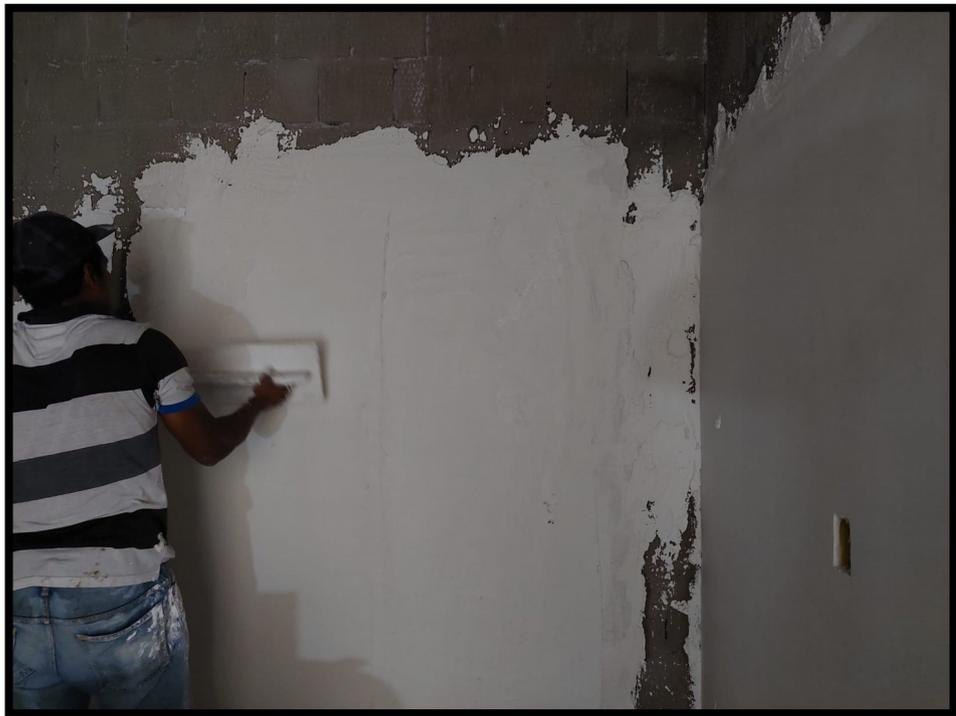
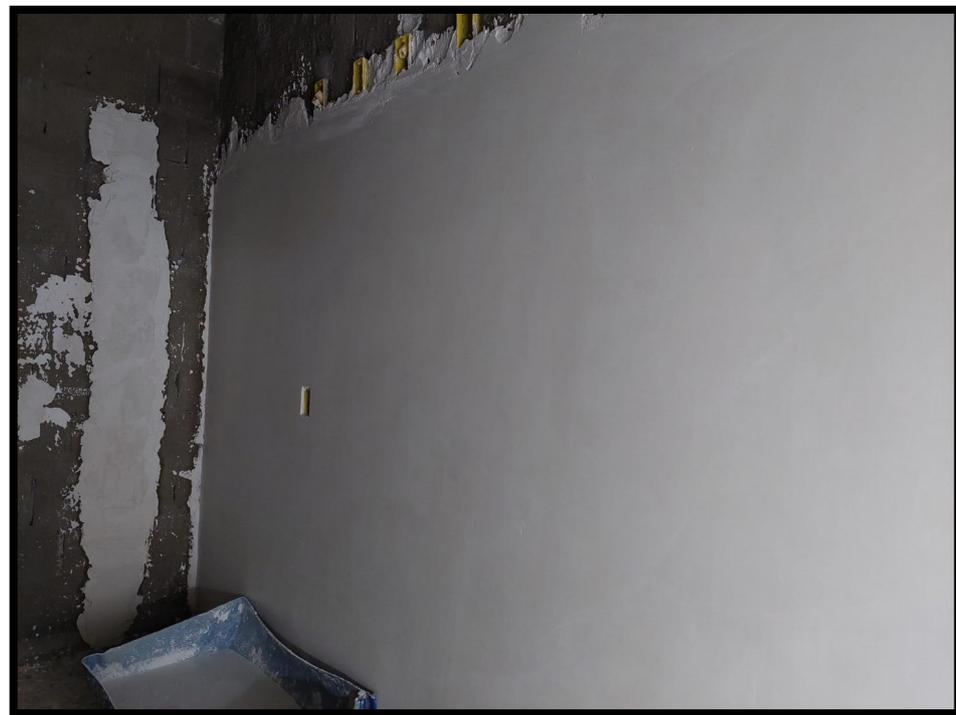
**Foto: 12****Fotos: 11 e 12**

Serviço: Aplicação de gesso nas paredes.

Local: Edificação de serviço (Administração).

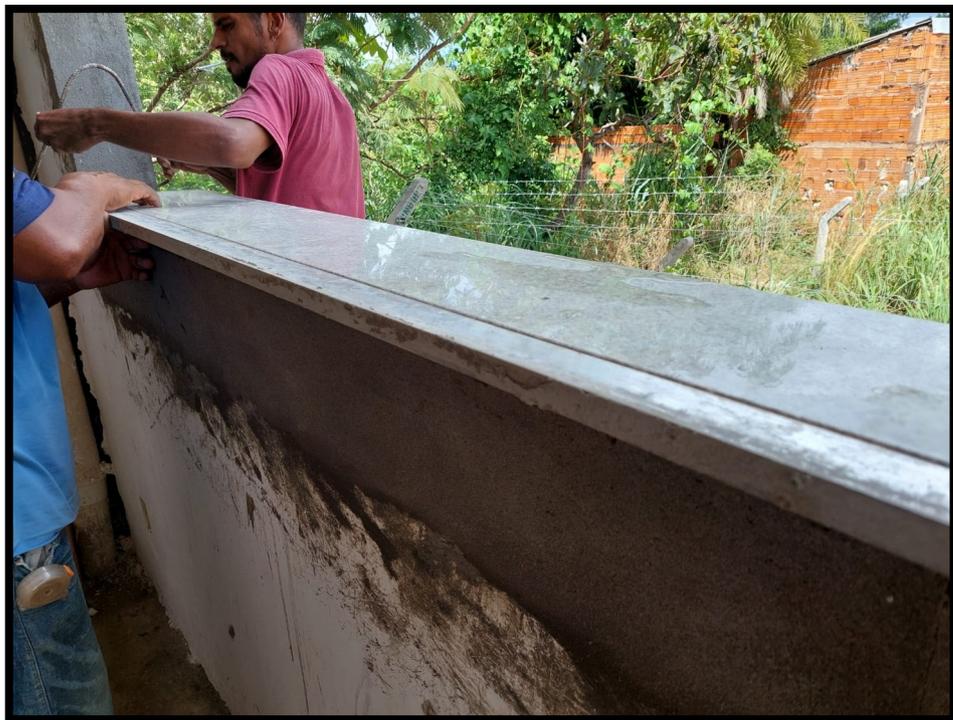
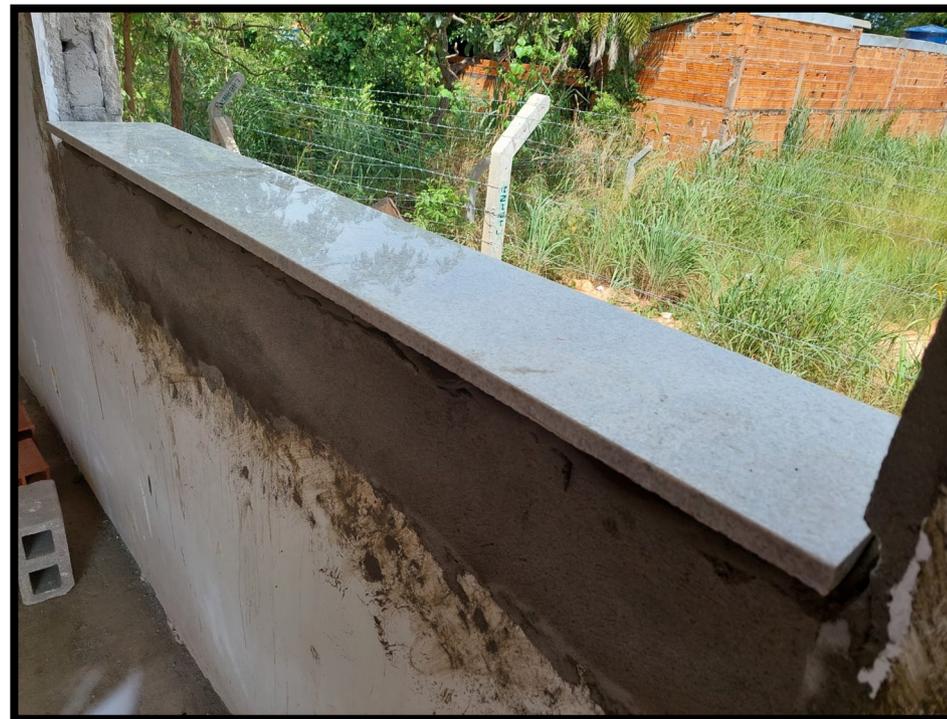
**Foto: 14****Fotos: 13 e 14**

Serviço: Instalações de pingadeiras nas janelas.

Local: Edificação de serviço (Administração).

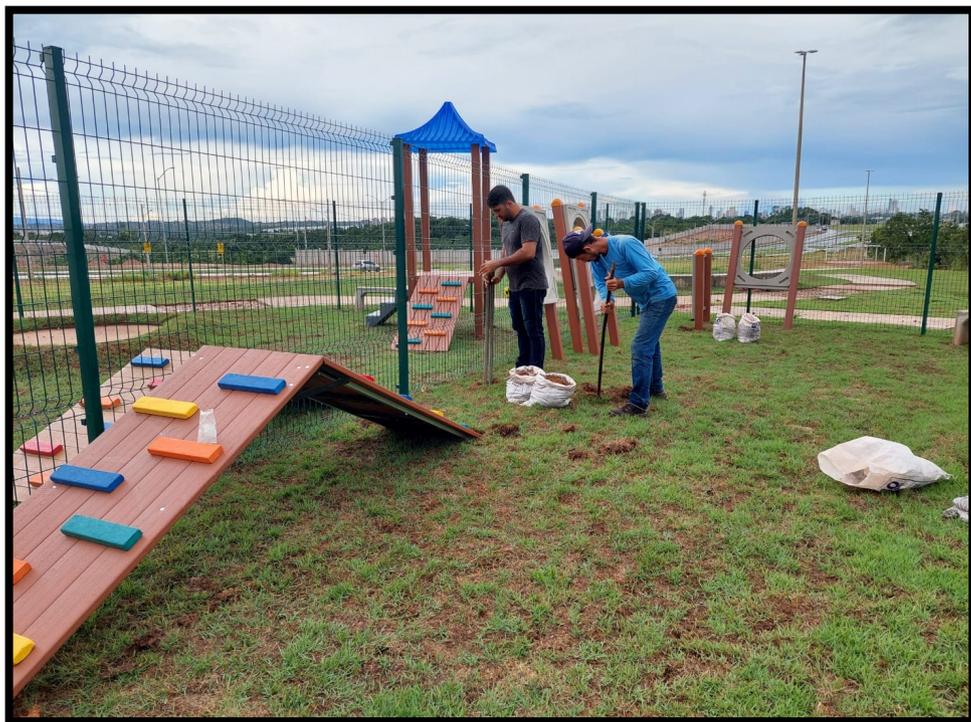
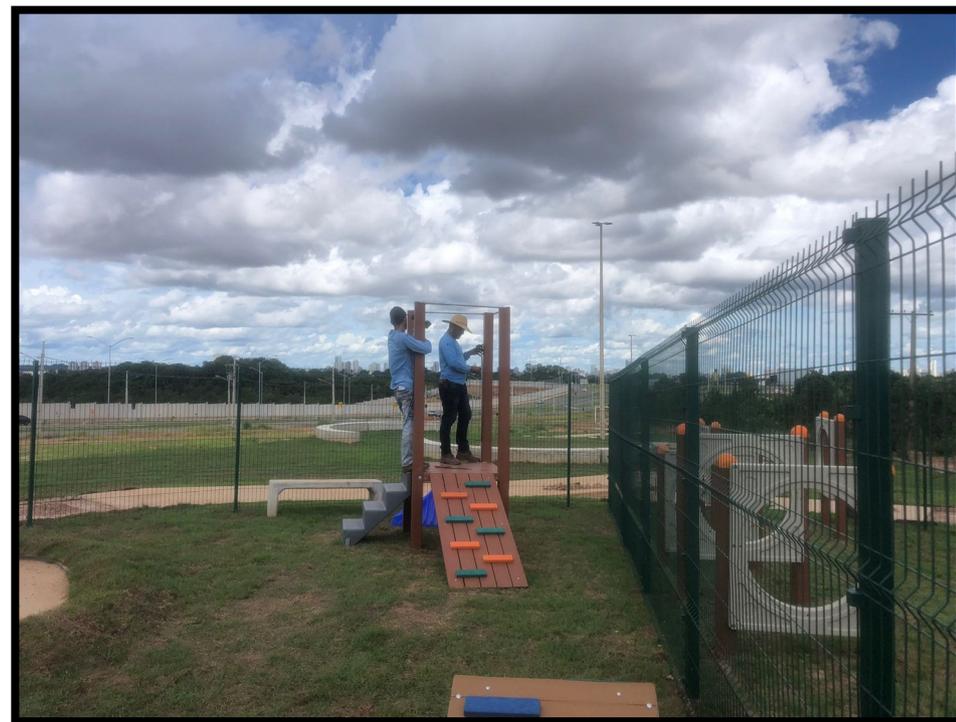
Fotos: 15 e 16

Serviços: Instalações dos brinquedos.

Local: Petpark 01.

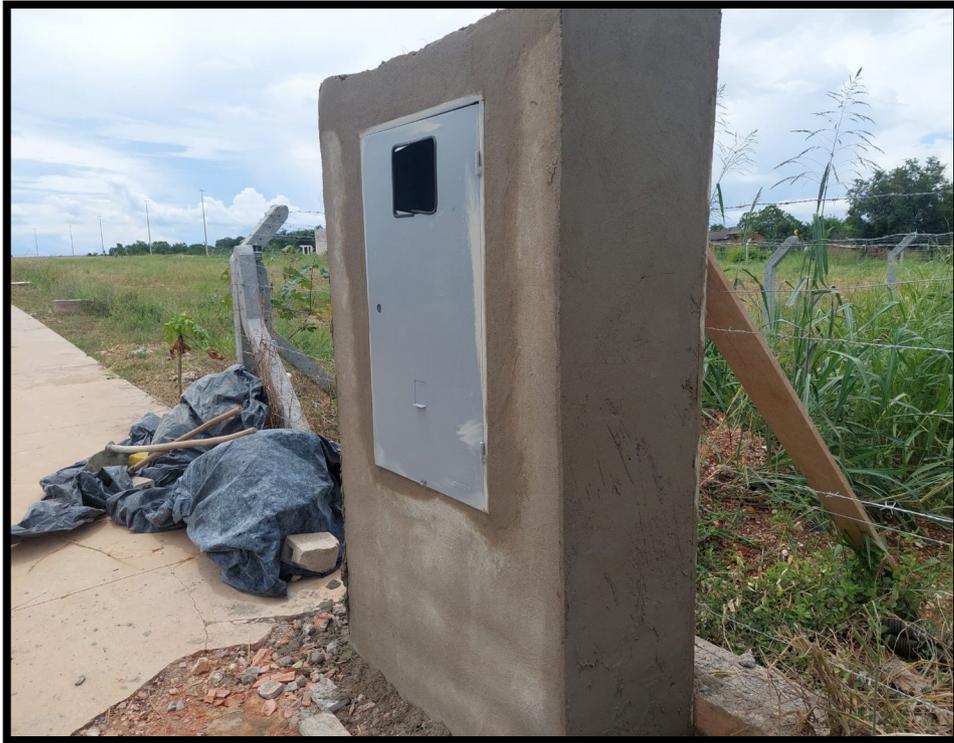
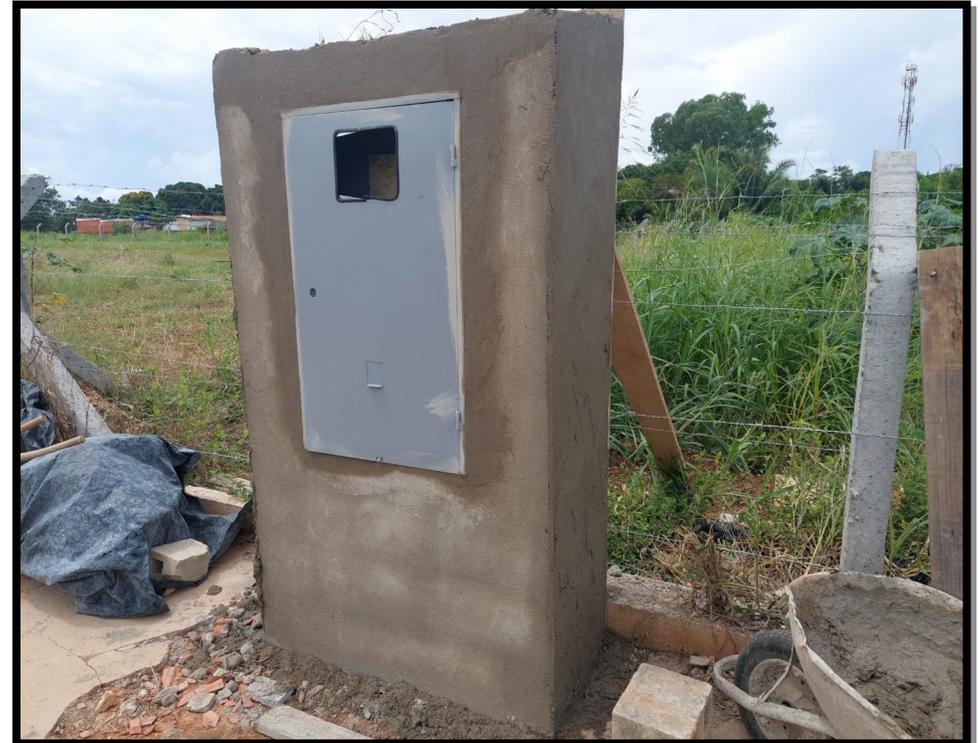
Fotos: 17 e 18

Serviço: Execução de mureta técnica.

Local: - Petpark 02.

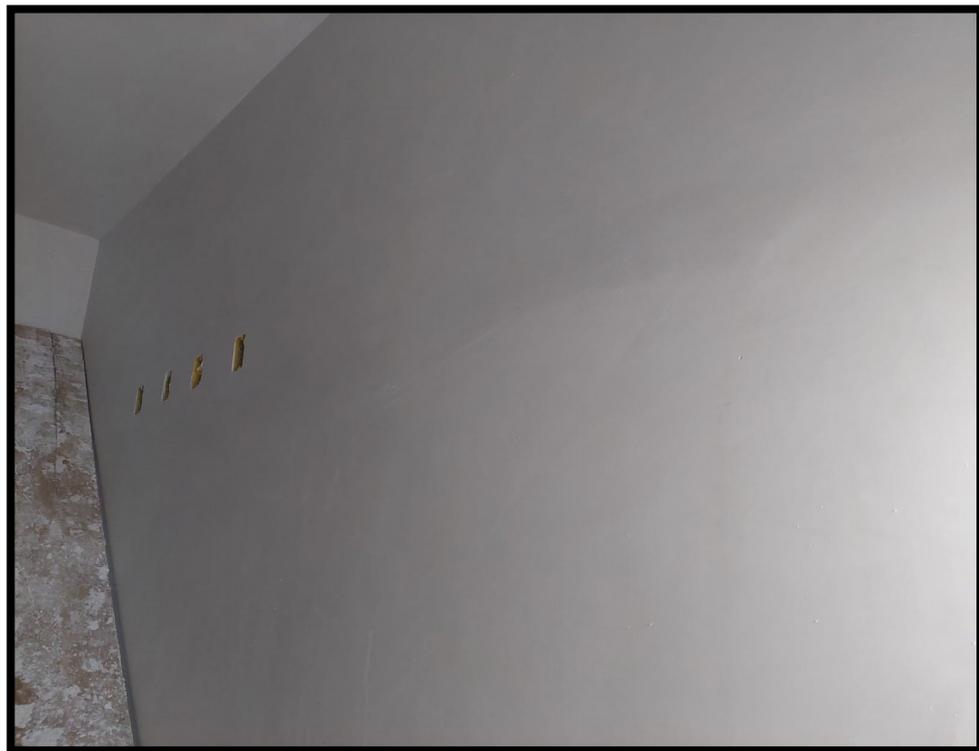
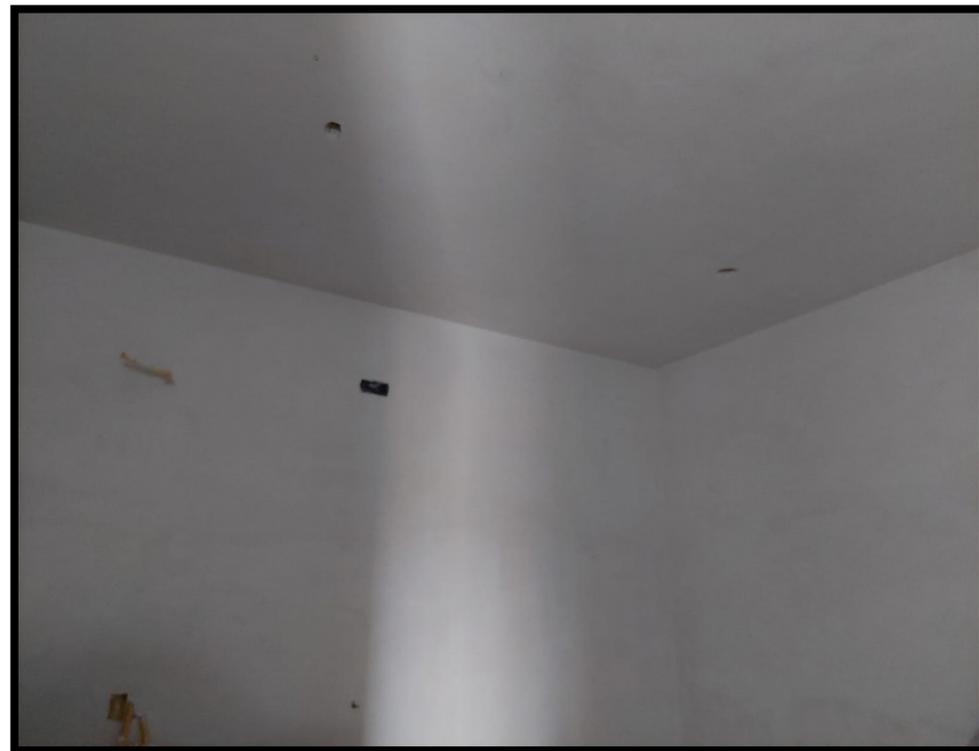
**Foto: 20****Fotos: 19 e 20**

Serviço: Aplicação do gesso.

Local: Edificação de serviço (Administração).

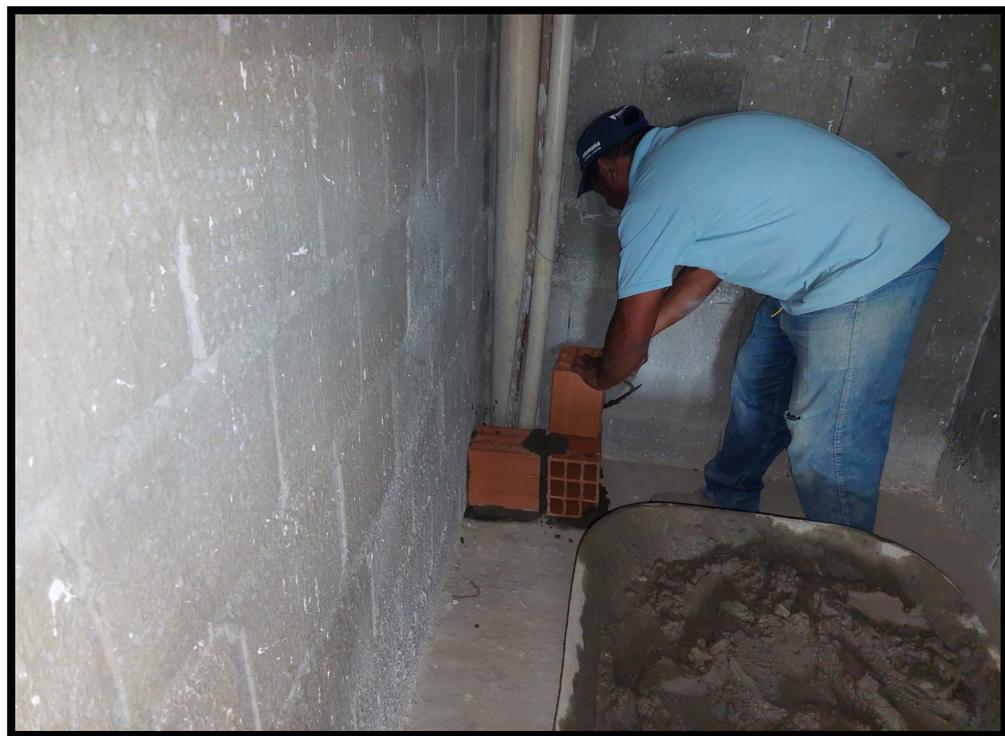
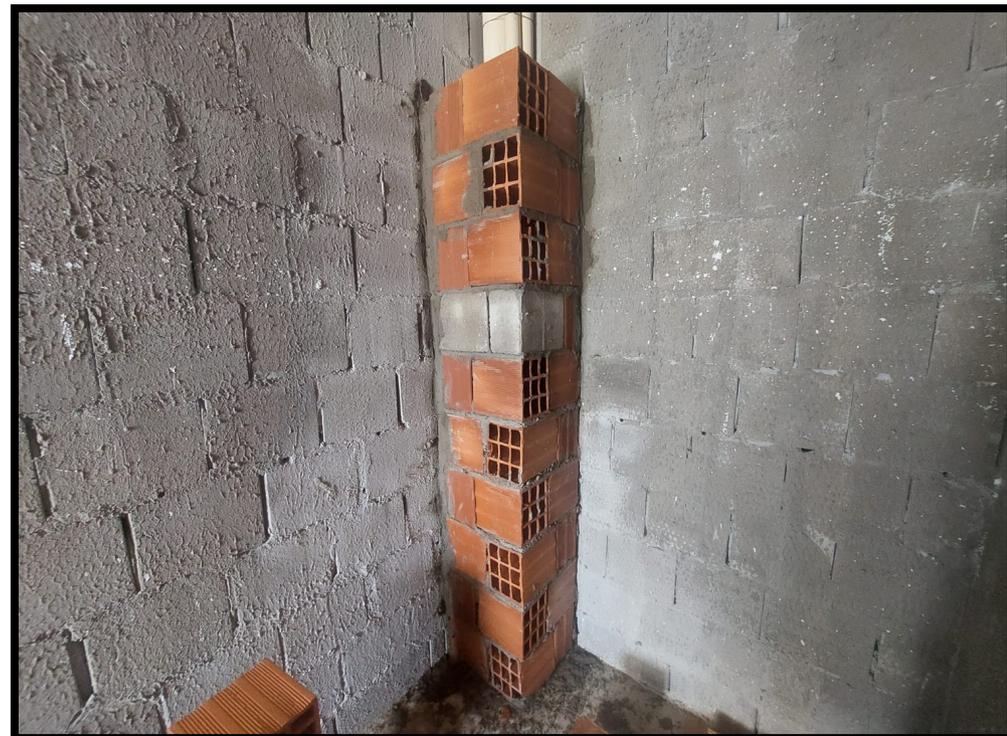
**Foto: 22****Fotos: 21 e 22**

Serviço: Fechamento do shaft.

Local: Edificação de serviço (Administração).

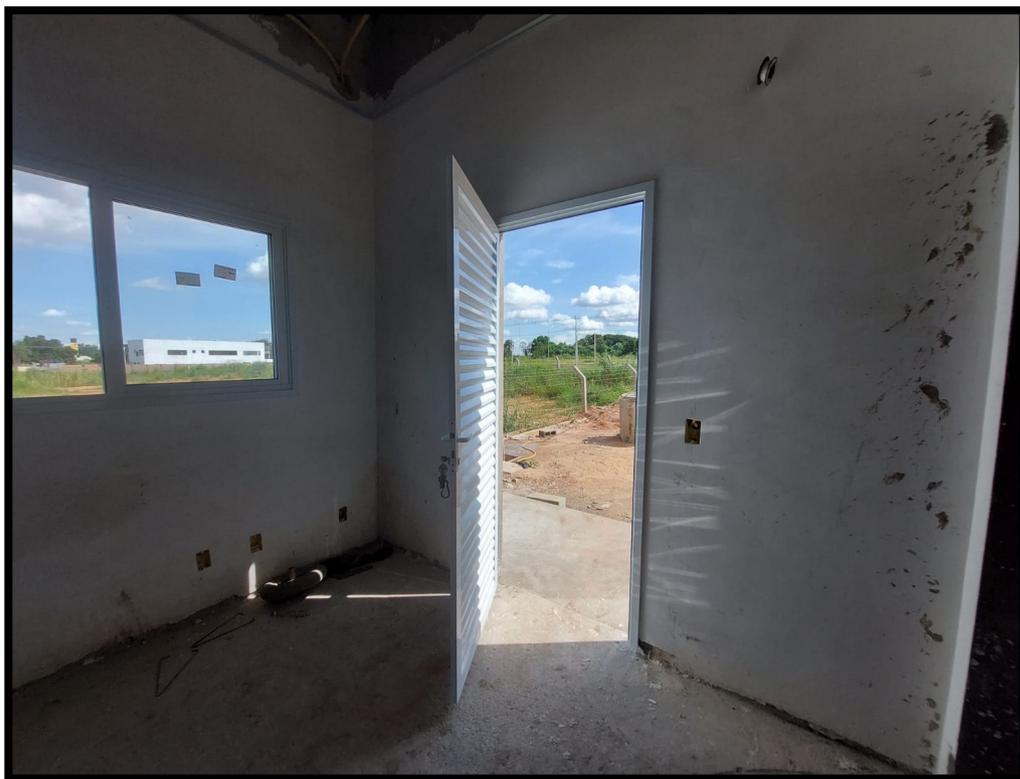
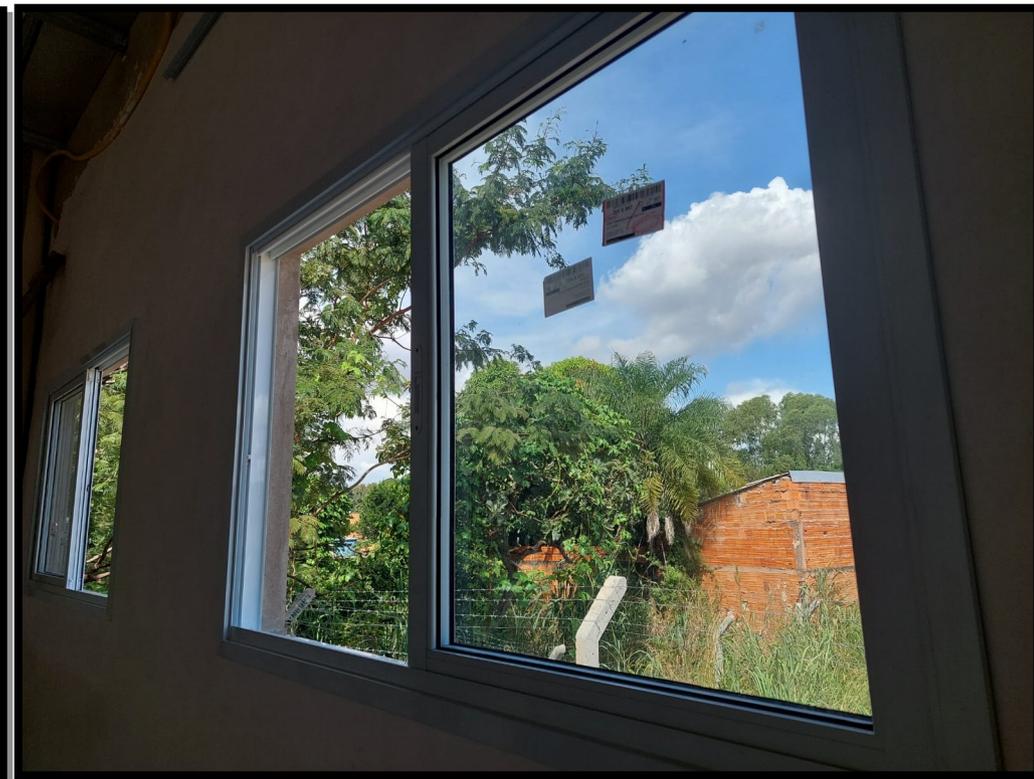
**Foto: 24****Fotos: 23 e 24**

Serviço: Instalação das esquadrias de alumínio.

Local: Edificação de serviço (Administração).

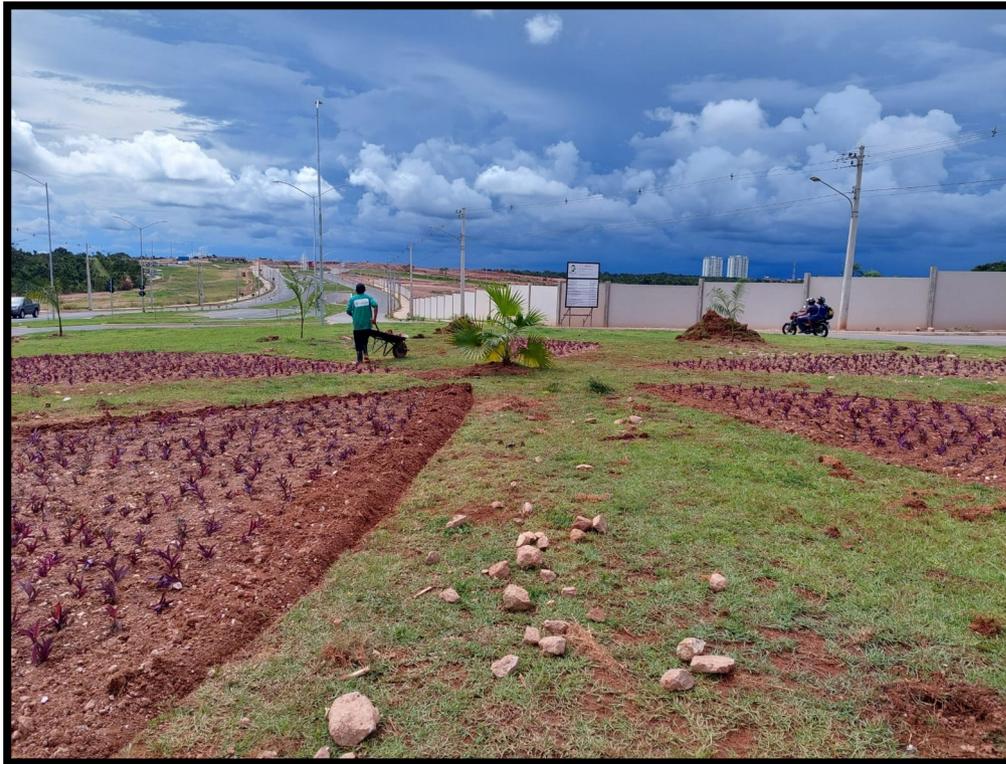
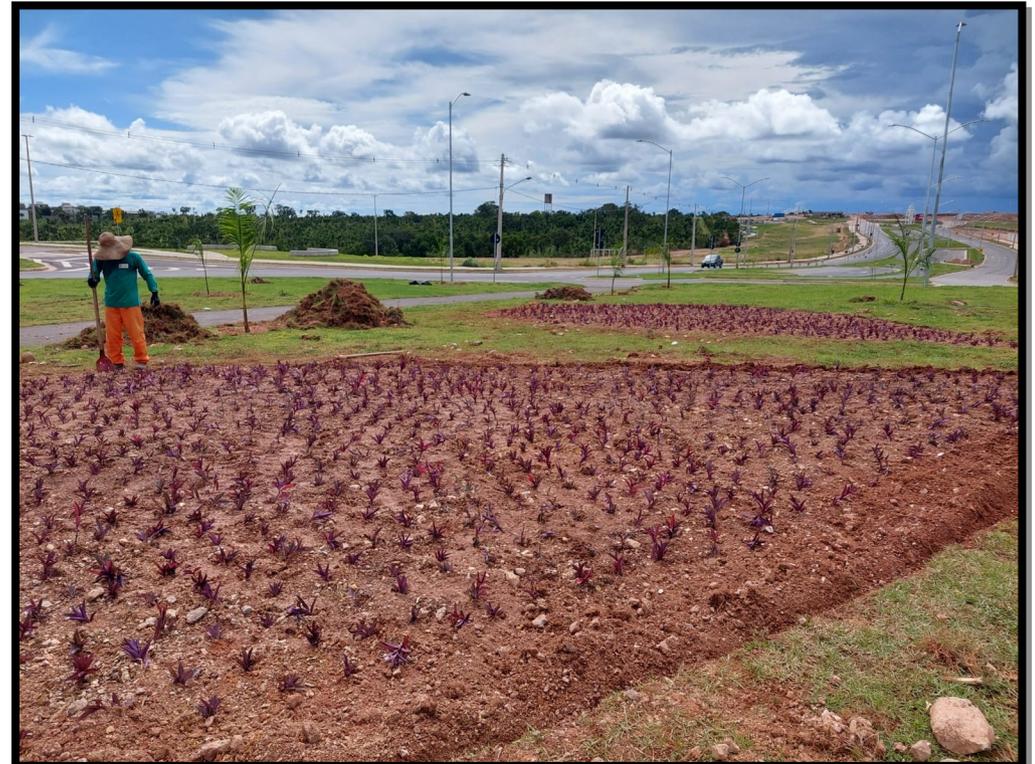
**Foto: 26****Fotos: 25 e 26**

Serviço: Execução do paisagismo.

Local: Av. Juarez.

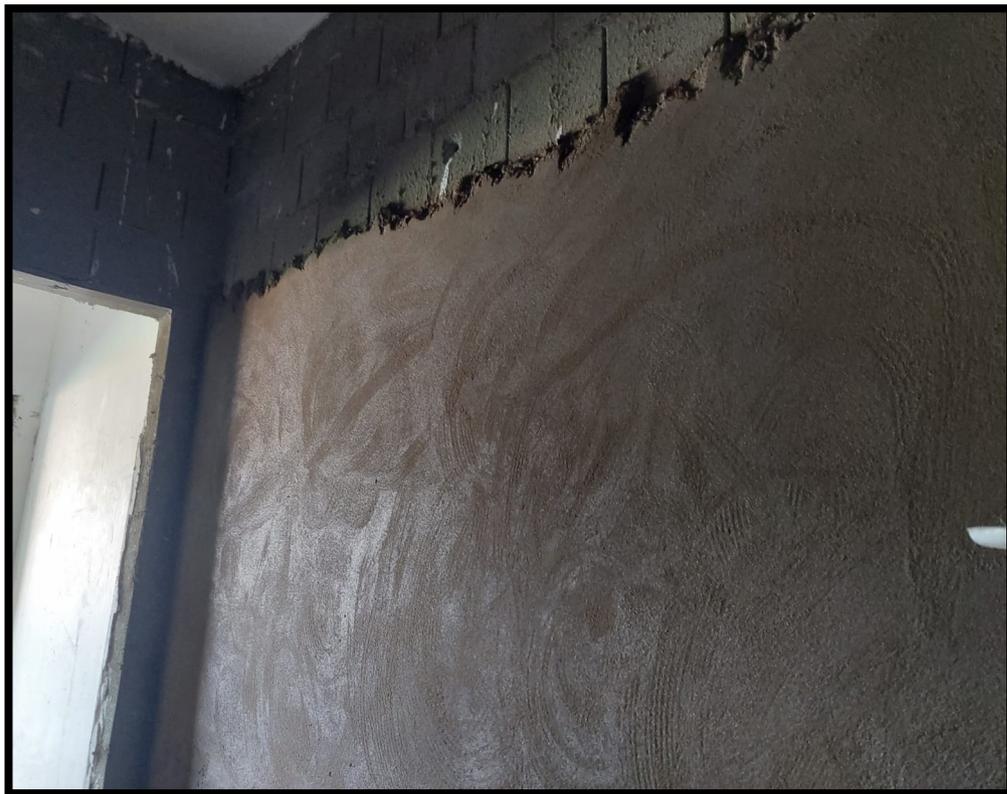
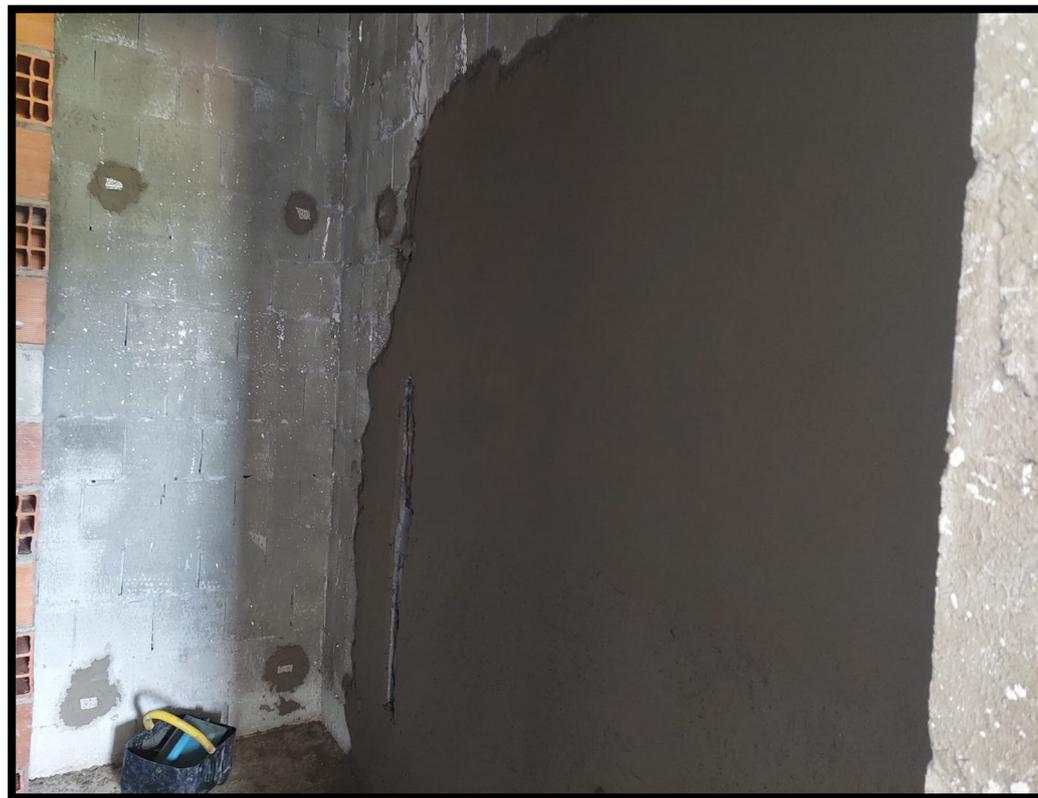
**Foto: 28****Fotos: 27 e 28**

Serviço: Aplicação de reboco no Banheiro.

Local: Edificação de serviço (Administração).

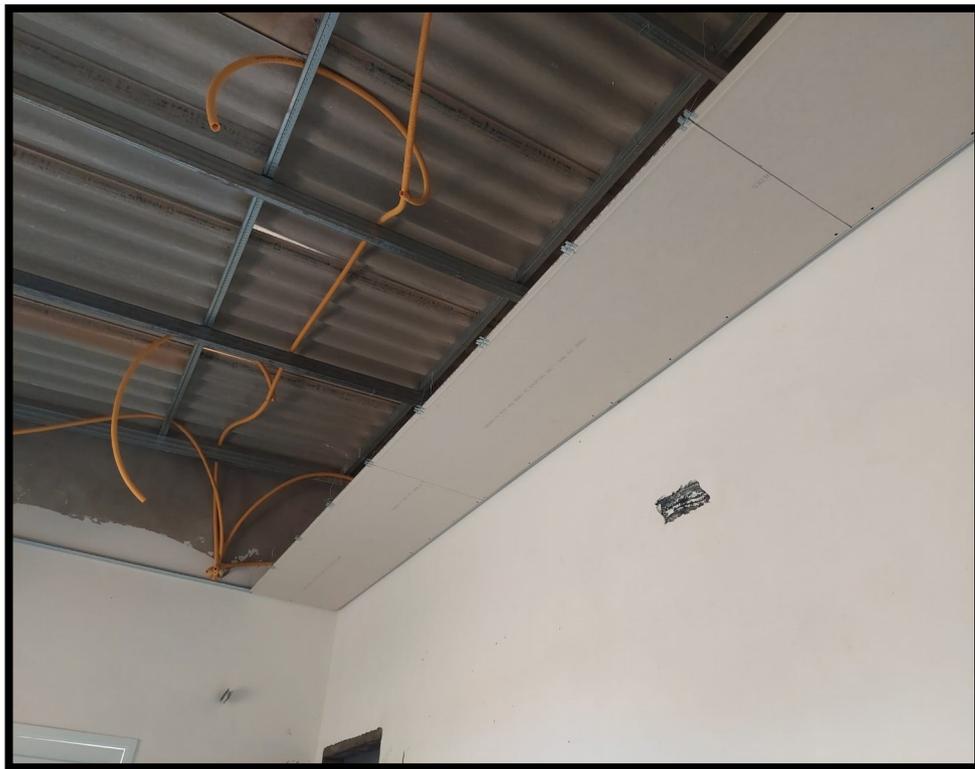
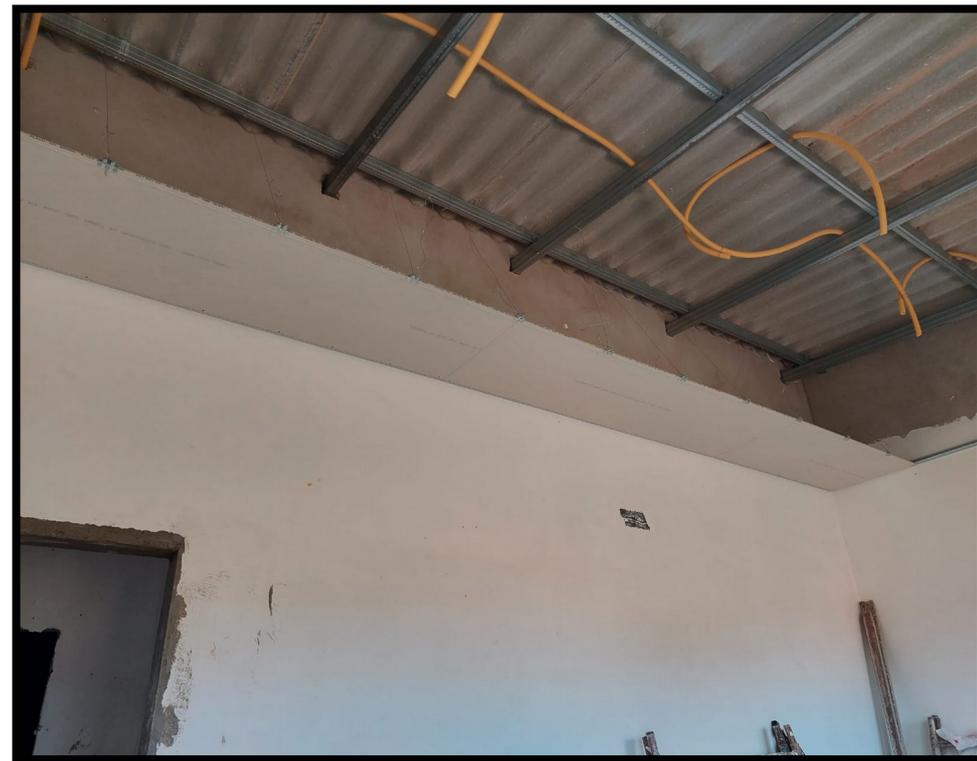
**Foto: 29****Fotos: 28 e 29**

Serviço: Instalação do forro.

Local: Edificação de serviço (Administração).
