GINCO EMPRESARIAL

DUBAI

**RELATÓRIO FOTOGRÁFICO
MARÇO**

SERVIÇOS EM ANDAMENTO

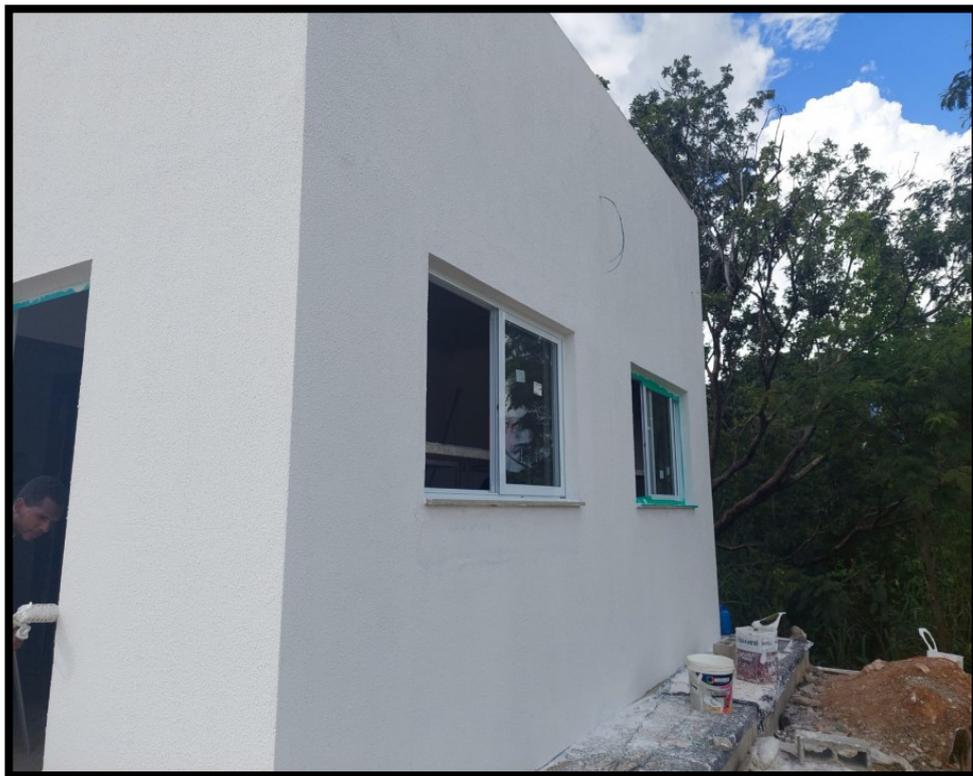
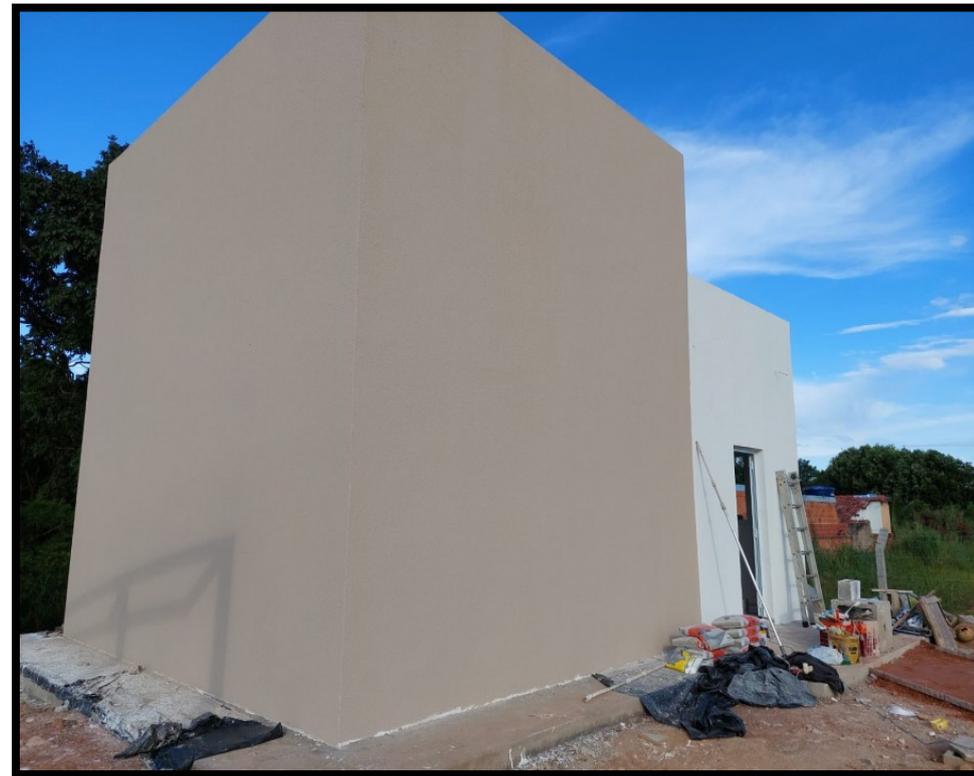
Fotos: 30 e 31

Serviço: Pintura Externa

Local: Edificação de serviço (Administração).

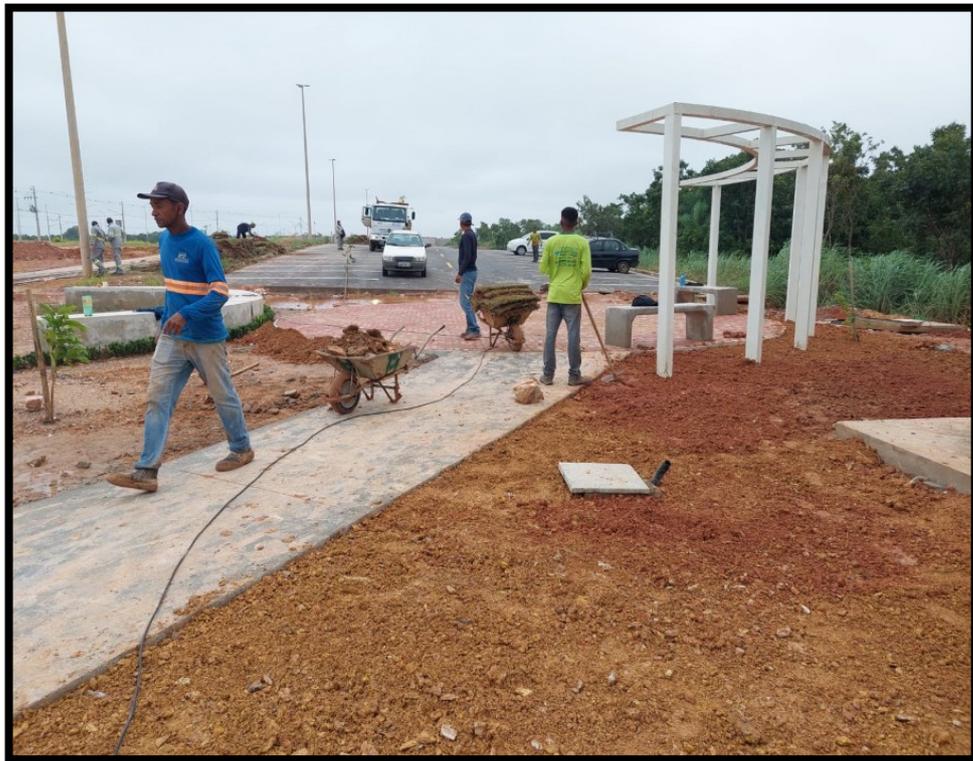
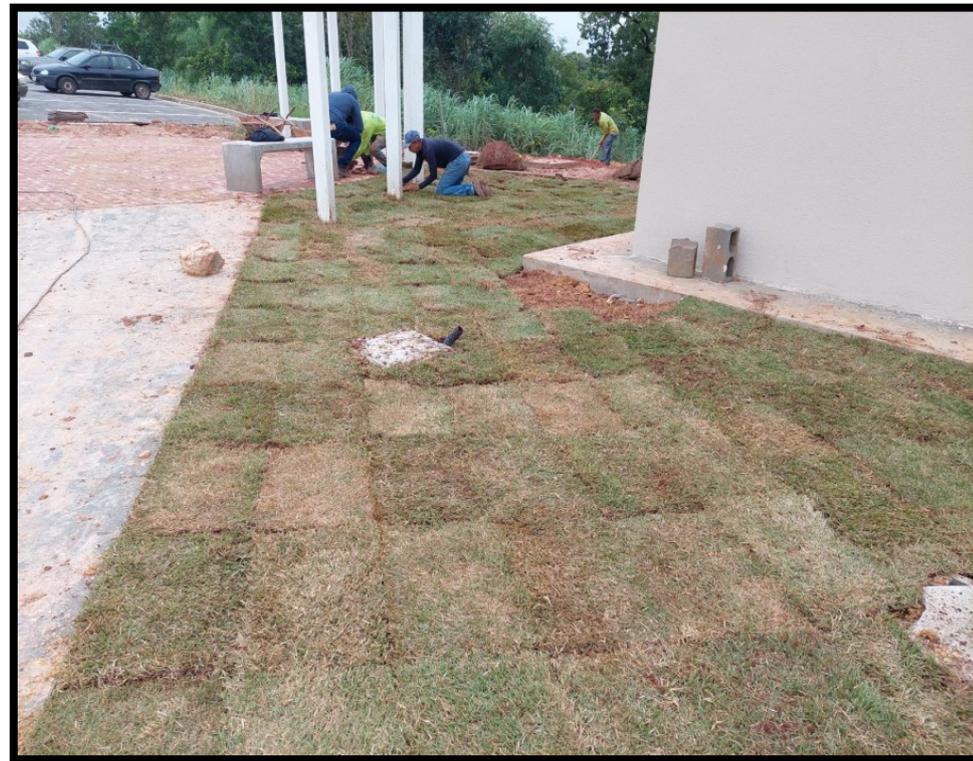
**Foto: 33****Fotos: 32 e 33**

Serviço: Plantio de grama esmeralda.

Local: Edificação de serviço (Administração).
